第7節 その他構内の調査

1. 秋穂団地(ヨット艇庫)浄化槽改修工事に伴う確認調査

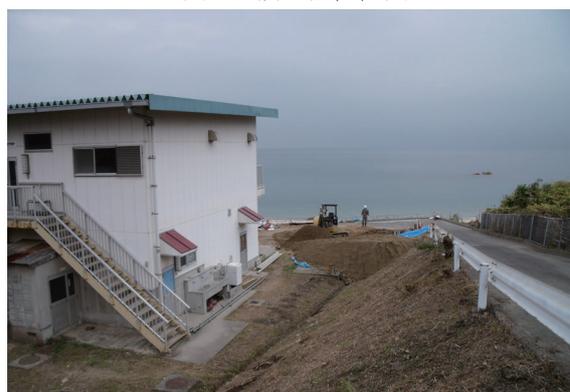
写真 162 調査区遠景 (北から)

調査結果 山口市秋穂に所在する本学ヨット部のヨット艇庫敷地において、浄化槽の改修工事が計画された。団地は草山崎と赤石鼻に挟まれた内湾中央部に位置し、ヨット庫は自然形成された浜堤上に立地しているように見受けられる(写真162)。団地周辺には、密とは言えないながらも周知の埋蔵文化財包蔵地が散在しており、特に北東背後に聳える丘陵には中道古墳群が存在している(図71)。団地に対しては、昭和59年(1983)に1度確認調査が実施されているが、埋蔵文化財は確認されなかった。今回の工事計画では、面積は4.5㎡と狭小であるものの、掘削深度は2.5mに達するものであったため、再度確認立会調査を実施することとした。

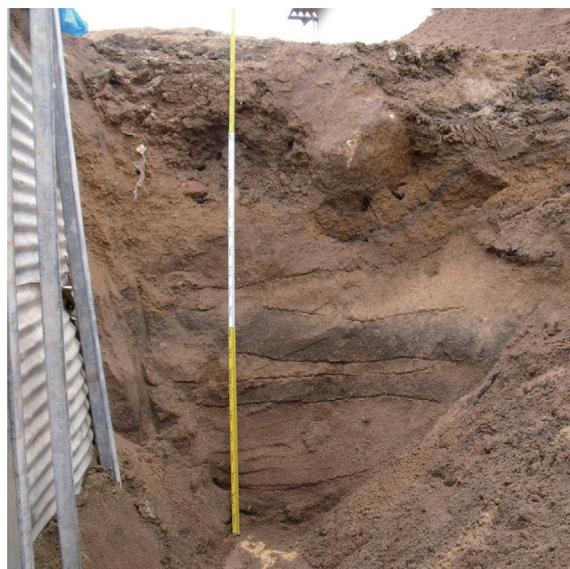
写真 163 北壁土層断面 (南から)

調査時にはすでに掘削は完了していたが、安全確保のため掘削坑内に留まる時間を最短とするため、坑北壁のみに断面精査を実施した。調査の結果、現地表下1.5mと1.9mに黒色砂層を確認したが、断面に遺物は確認されなかった(写真163)。

秋穂地区海岸部においては、古墳時代以降製塩産業が断続的に行われていたことが指摘されている。秋穂団地に関しては、掘削を伴う工事計画が立案された場合には出来る限りの確認調査を実施する必要があるだろう。
