第7節 その他構内の調査

1. 秋穂団地(ヨット艇庫)浄化槽改修工事に伴う確認調査

調査地区 山口市秋穂東706-2

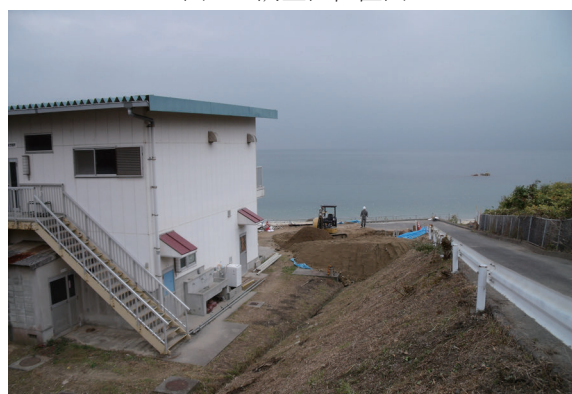
写真 162 調査区遠景 (北から)

調査結果 山口市秋穂に所在する本学ヨット部のヨット艇庫敷地において、浄化槽の改修工事が計画された。団地は草山崎と赤石鼻に挟まれた内湾中央部に位置し、ヨット庫は自然形成された浜堤上に立地しているように見受けられる(写真162)。団地周辺には、密とは言えないながらも周知の埋蔵文化財包蔵地が散在しており、特に北東背後に聳える丘陵には中道古墳群が存在している(図71)。団地に対しては、昭和59年(1983)に1度確認調査が実施されているが、埋蔵文化財は確認されなかった。今回の工事計画では、面積は4.5㎡と狭小であるものの、掘削深度は2.5mに達するものであったため、再度確認立会調査を実施することとした。

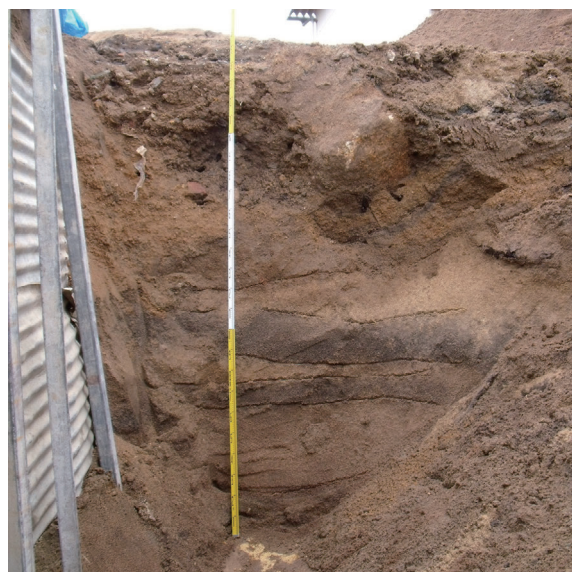
写真 163 北壁土層断面 (南から)

調査時にはすでに掘削は完了していたが、安全確保のため掘削坑内に留まる時間を最短とするため、坑北壁のみに断面精査を実施した。調査の結果、現地表下1.5mと1.9mに黒色砂層を確認したが、断面に遺物は確認されなかった(写真163)。
