博士論文

目視観察と簡易動的コーン貫入試験を用
いた既設道路盛土の簡易点検手法の研究

(Development of Simple Inspection of Aged Road
Embankment Using Field Observations and
Dynamic Cone Penetration Tests)

平成 26 年 9 月

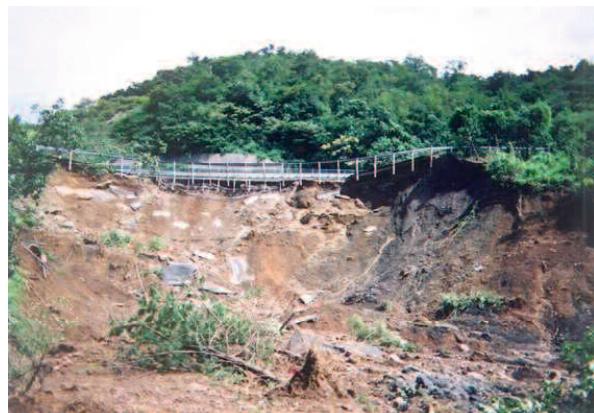
写真-1 山陽自動車道の崩壊³⁾

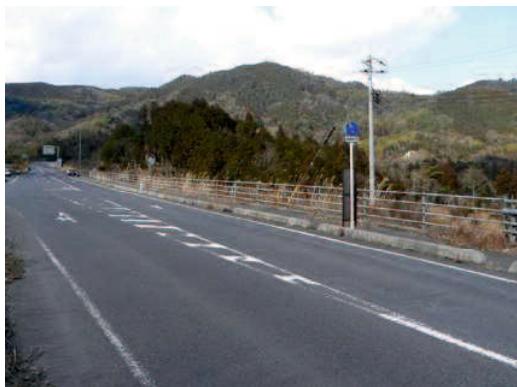
盛土上道路は、写真 3.5-1 のように 2 斜線の直線路である。路面アスファルトに目立った損傷は確認できなかった。図 3.5-2 の上から二段目法面の中央付近に比較的大きなはらみ出しが認められた。(写真 3.5-5 参照)

写真 3.5-1 盛土天端道路

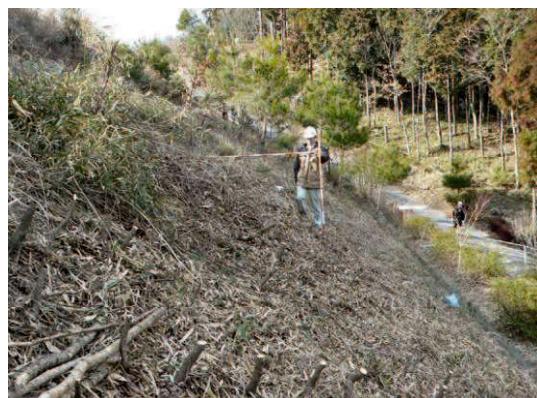
写真 3.5-5 ①法面のはらみ出し

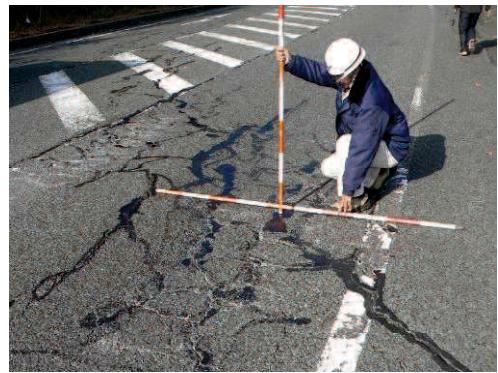
写真 3.5-7 車道のクラックと轍

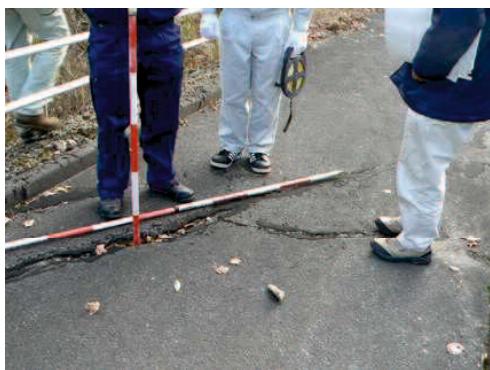
写真 3.5-8 歩道の開口クラック

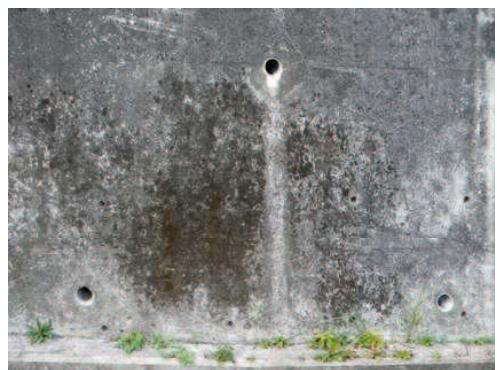
盛土の下部(民地との境界)には重力式と見られる擁壁が設置されている。擁壁の排水孔の幾つかから排水の跡が確認できた(写真 3.5-9)。擁壁上は防水シートで覆われているが、一部でめくれなどが起きており、正常に機能しているか疑問が残る。また擁壁も各部で写真 3.5-10 のようにずれ・ひび割れ等が確認できた。

写真 3.5-9 盛土下擁壁排水孔

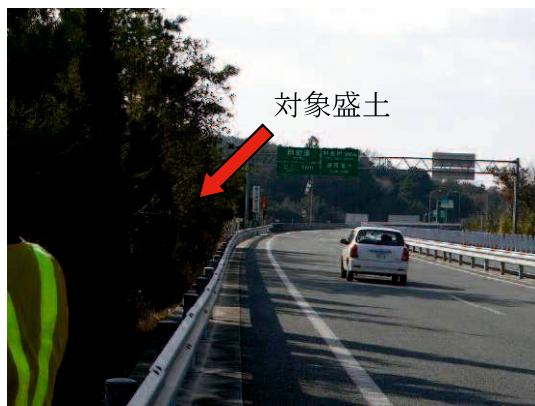
写真 3.5-12 対象盛土の位置

2007年(平成19年)12月18日に現地踏査を行なった。由良ICと阿知須ICのほぼ中間に位置し、盛土の南側は山陽本線・県道213号線・土路石川と交差するため橋梁となっている(写真3.5-12)。対象盛土の両側が橋梁となっているが、橋梁と盛土の端の部分では大きなずれが生じ、盛土側が沈下していることが確認できた(写真3.5-13, 写真3.5-14)。

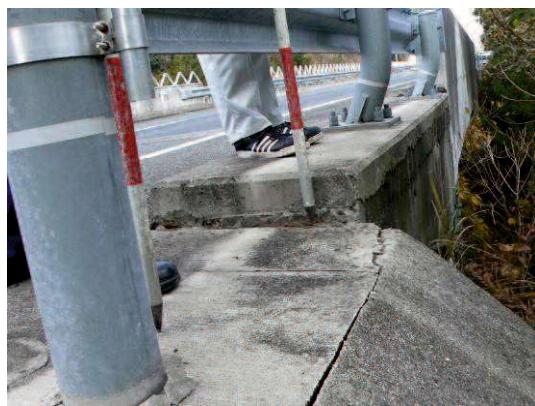
写真 3.5-14 盛土部と橋梁部とのずれ②

また、写真3.5-14で示すとおり、道路標識等の柱のケーソン部分、ガードレールなど多くの場所でひび割れ、ずれ等が見られ、盛土の沈下が広い範囲で発生していると考えられる。

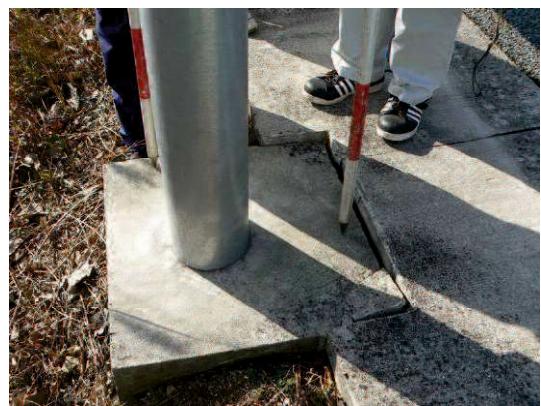
写真 3.5-14 道路標識の沈下

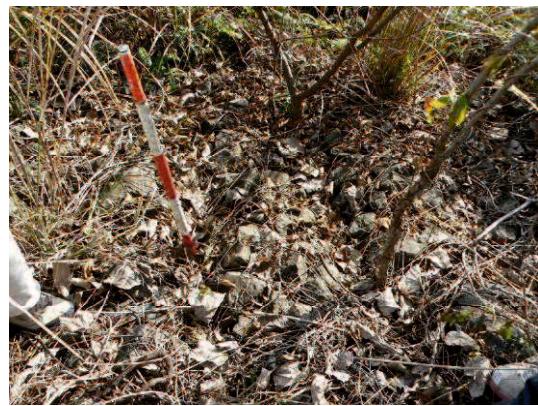
写真 3.5-15 蛇籠の様子(斜面上より)

法面は写真3.5-15のように蛇籠に覆われている部分が多く、法面下部の一部のみしか盛土材を確認することが出来なかった。そのため、本現場では、盛土材試料の採取は行なっていない。

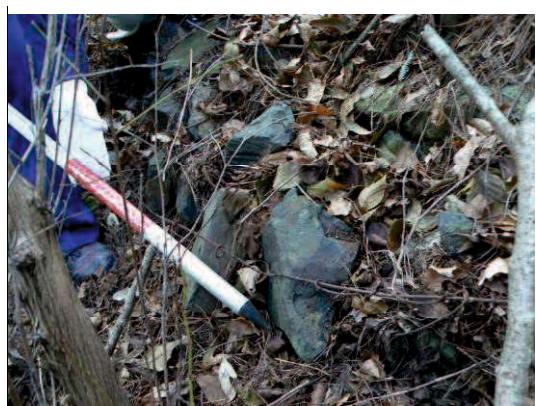
写真 3.5-16 蛇籠より散乱した礫

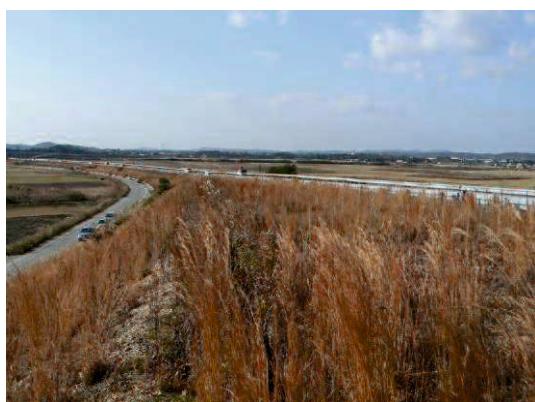
写真 3.5-20 盛土天端(相原大橋方面より)

盛土南側天端は舗装が敷設されず暫定2車線となっており、写真3.5-20に見られるように天端が土羽の状態で放置された場所が比較的広く存在する。盛土上の様子は、路面にはクラックなどは確認されなかったが、写真3.5-21のようにガードレールや路肩のずれが多く見られ、北側のガードレールは写真3.5-21のように縦断方向の波打が確認できた。また、路面の一部で大きな凹凸があり修復された跡が確認できた(写真3.5-21の赤丸に示す部分)。ここはBOXカルバートとの接合部であるため、盛土とBOXとの沈下量の差に起因していると考えられる。

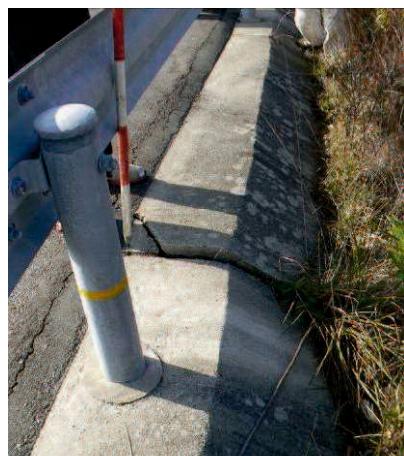
写真 3.5-21 路肩部のずれ

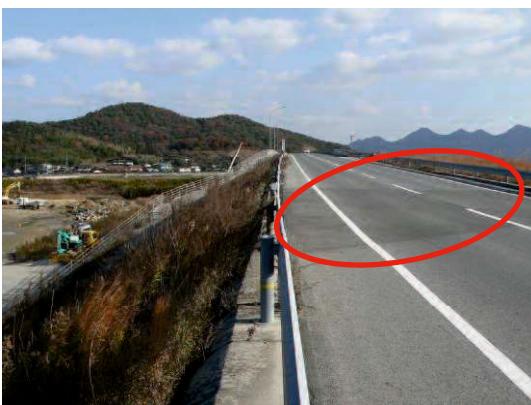
写真 3.5-21 ガードレール波打と路面補修跡

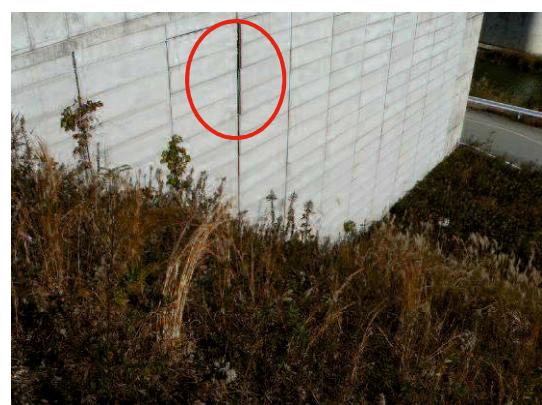
盛土部は相原大橋の橋台部と繋がっており、橋台取付部の補強土壁の一部がはらみ出し、壁材のめくれが確認された(写真3.5-22)。

写真 3.5-22 橋台のはらみ出し
